**EDIFICIO DE ESTILO "GAIOLEIRO" EN LISBOA (PORTUGAL)
ANÁLISIS HISTÓRICO-CONSTRUCTIVO Y DE PATOLOGÍAS.
PROPUESTA DE INTERVENCIÓN**

Universidad Politécnica de Cartagena. Escuela de Arquitectura e Ingeniería de Edificación

Juan Pablo García López

Proyecto Fin de Carrera

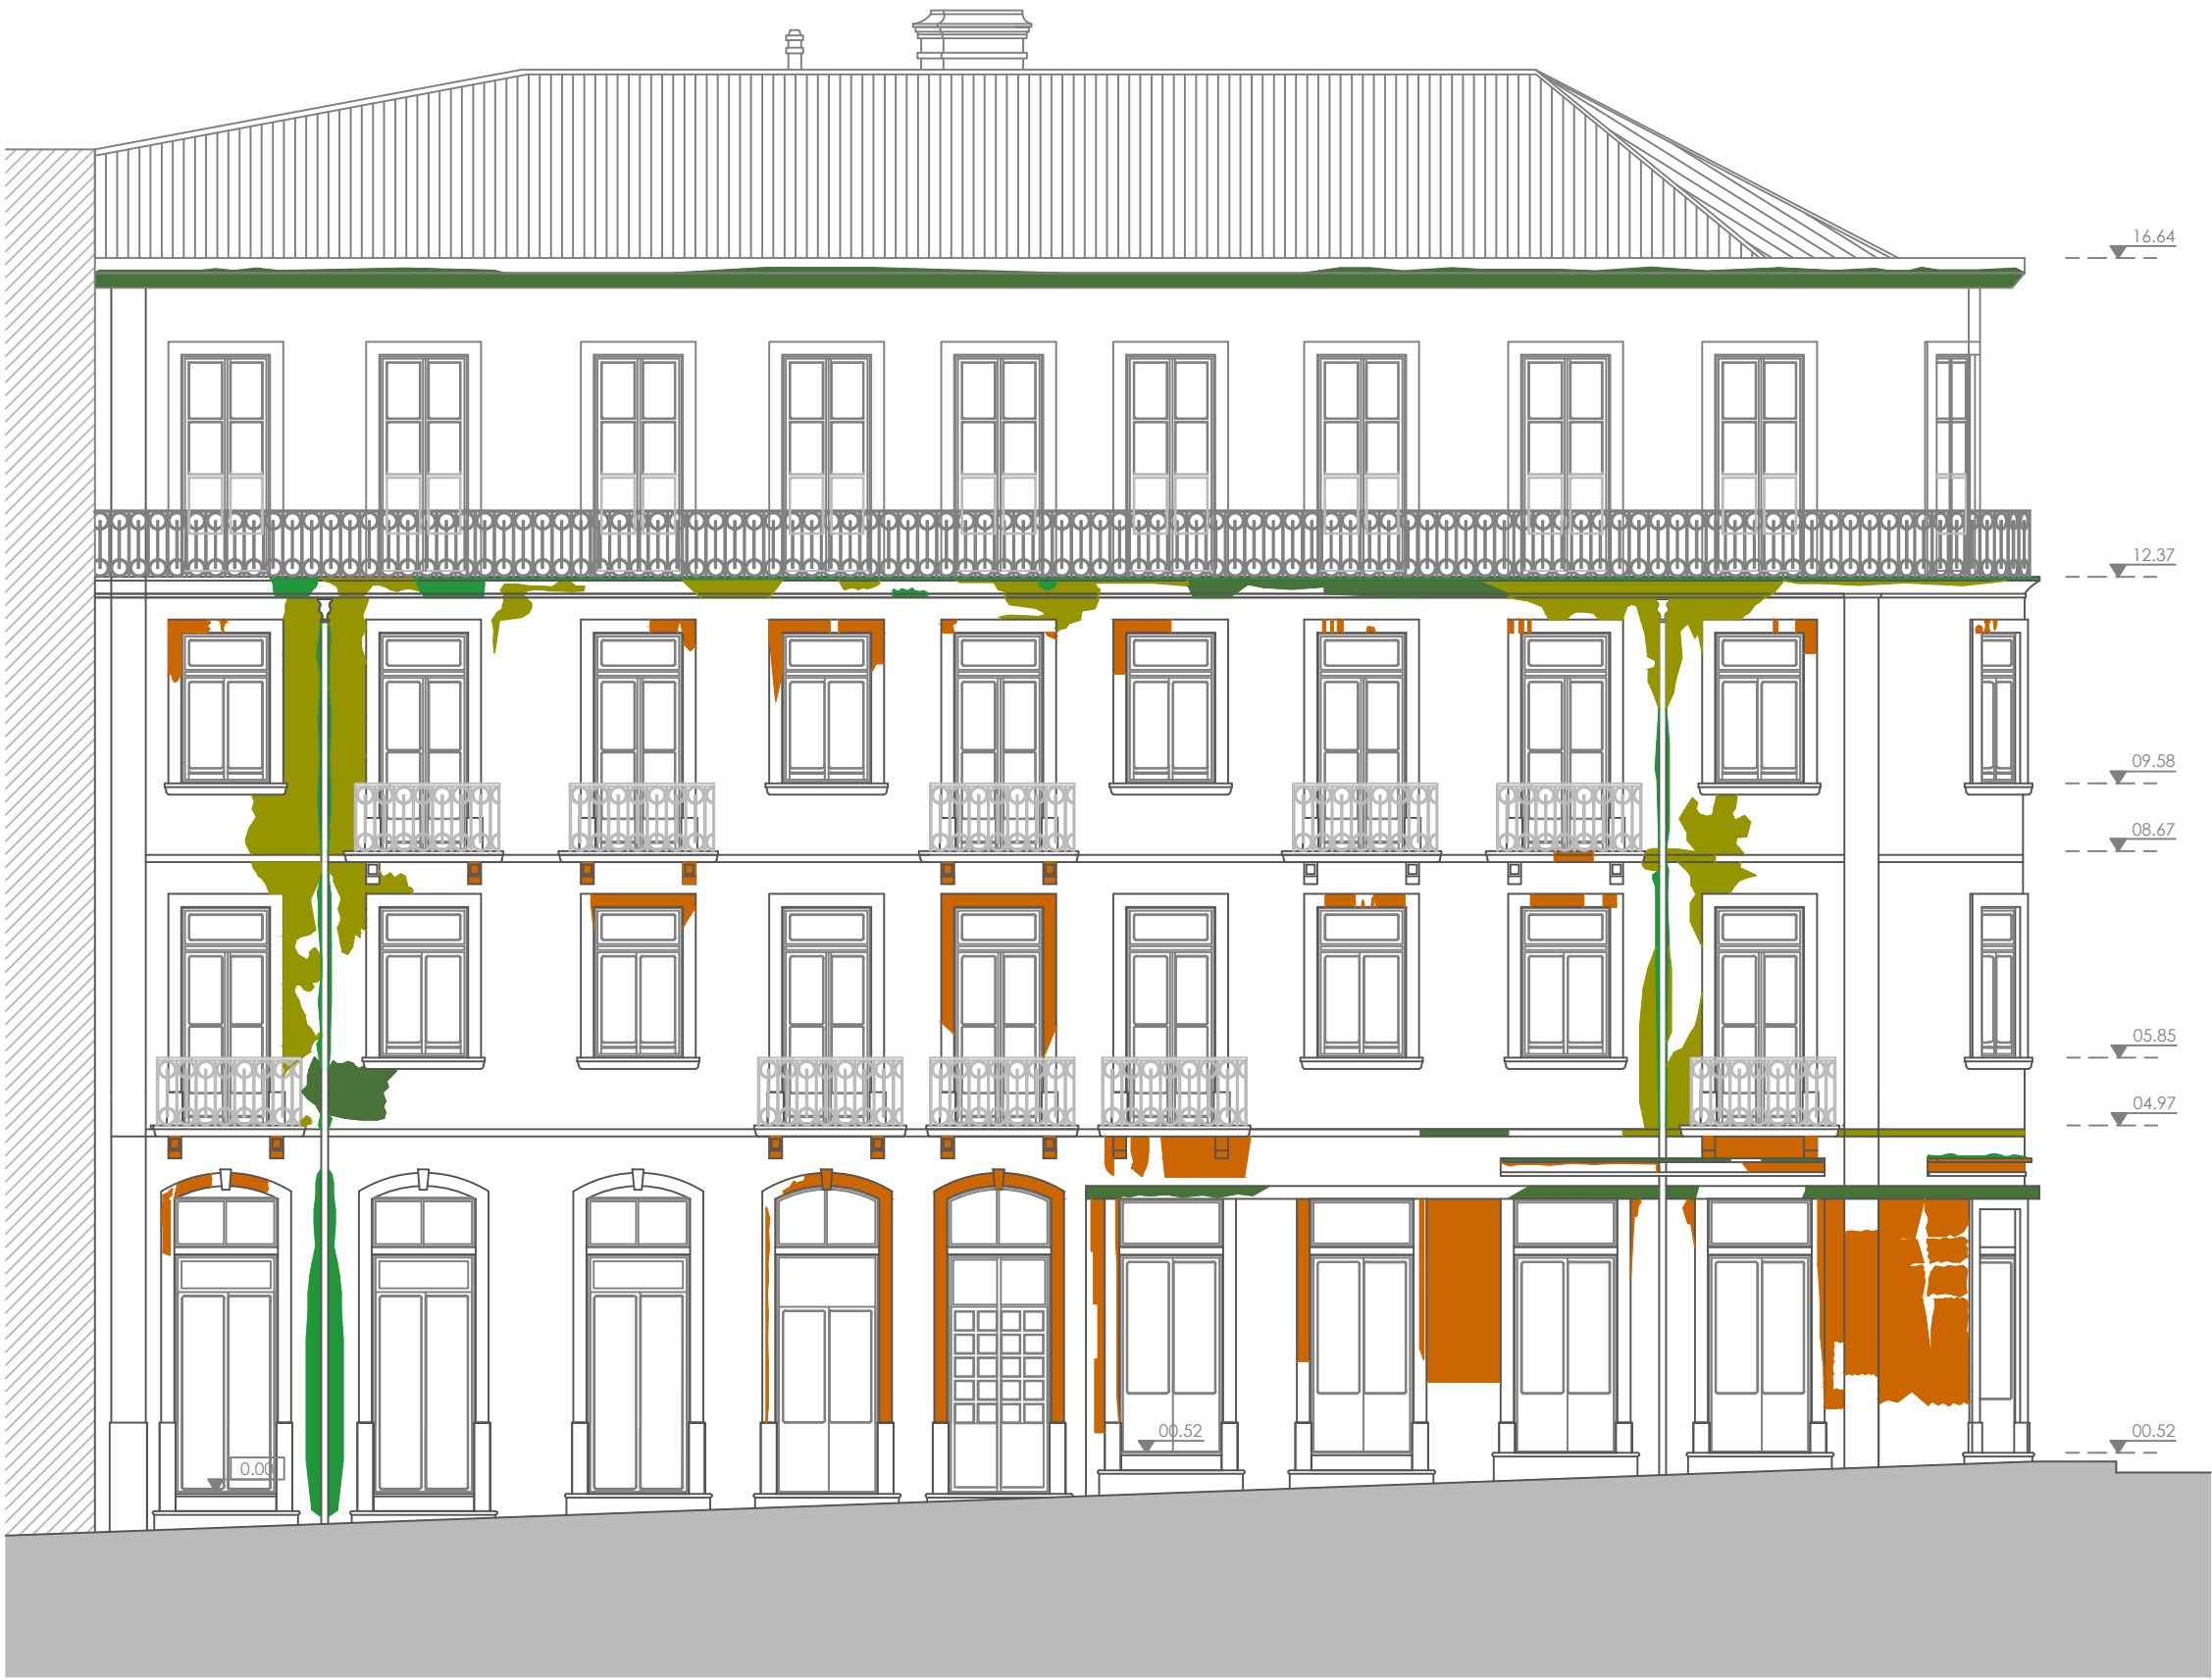
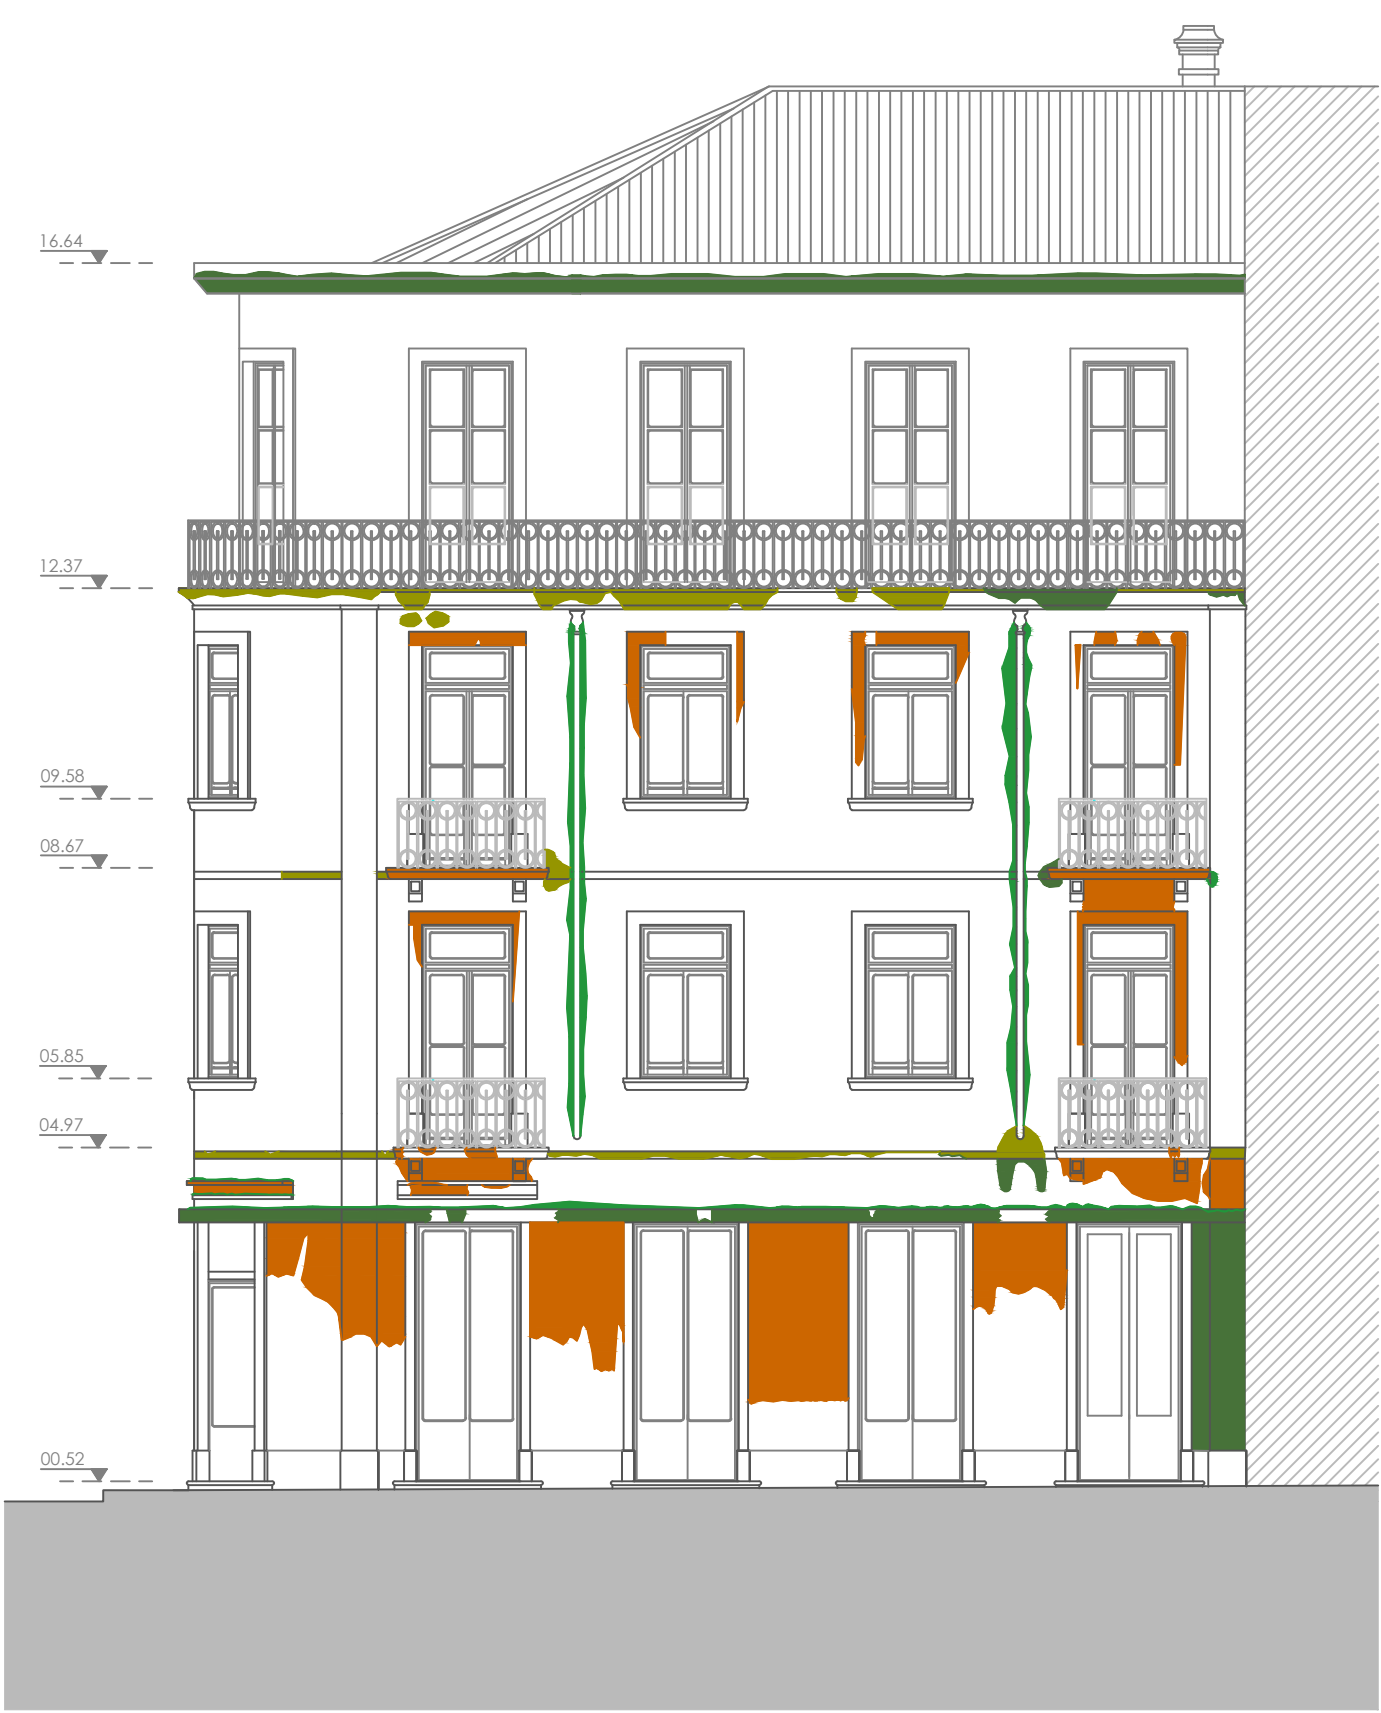
Nº:
8

- PATINA
- COSTRA NEGRA
- BIODETERIORO
- COSTRA NEGRA + BIODETERIORO

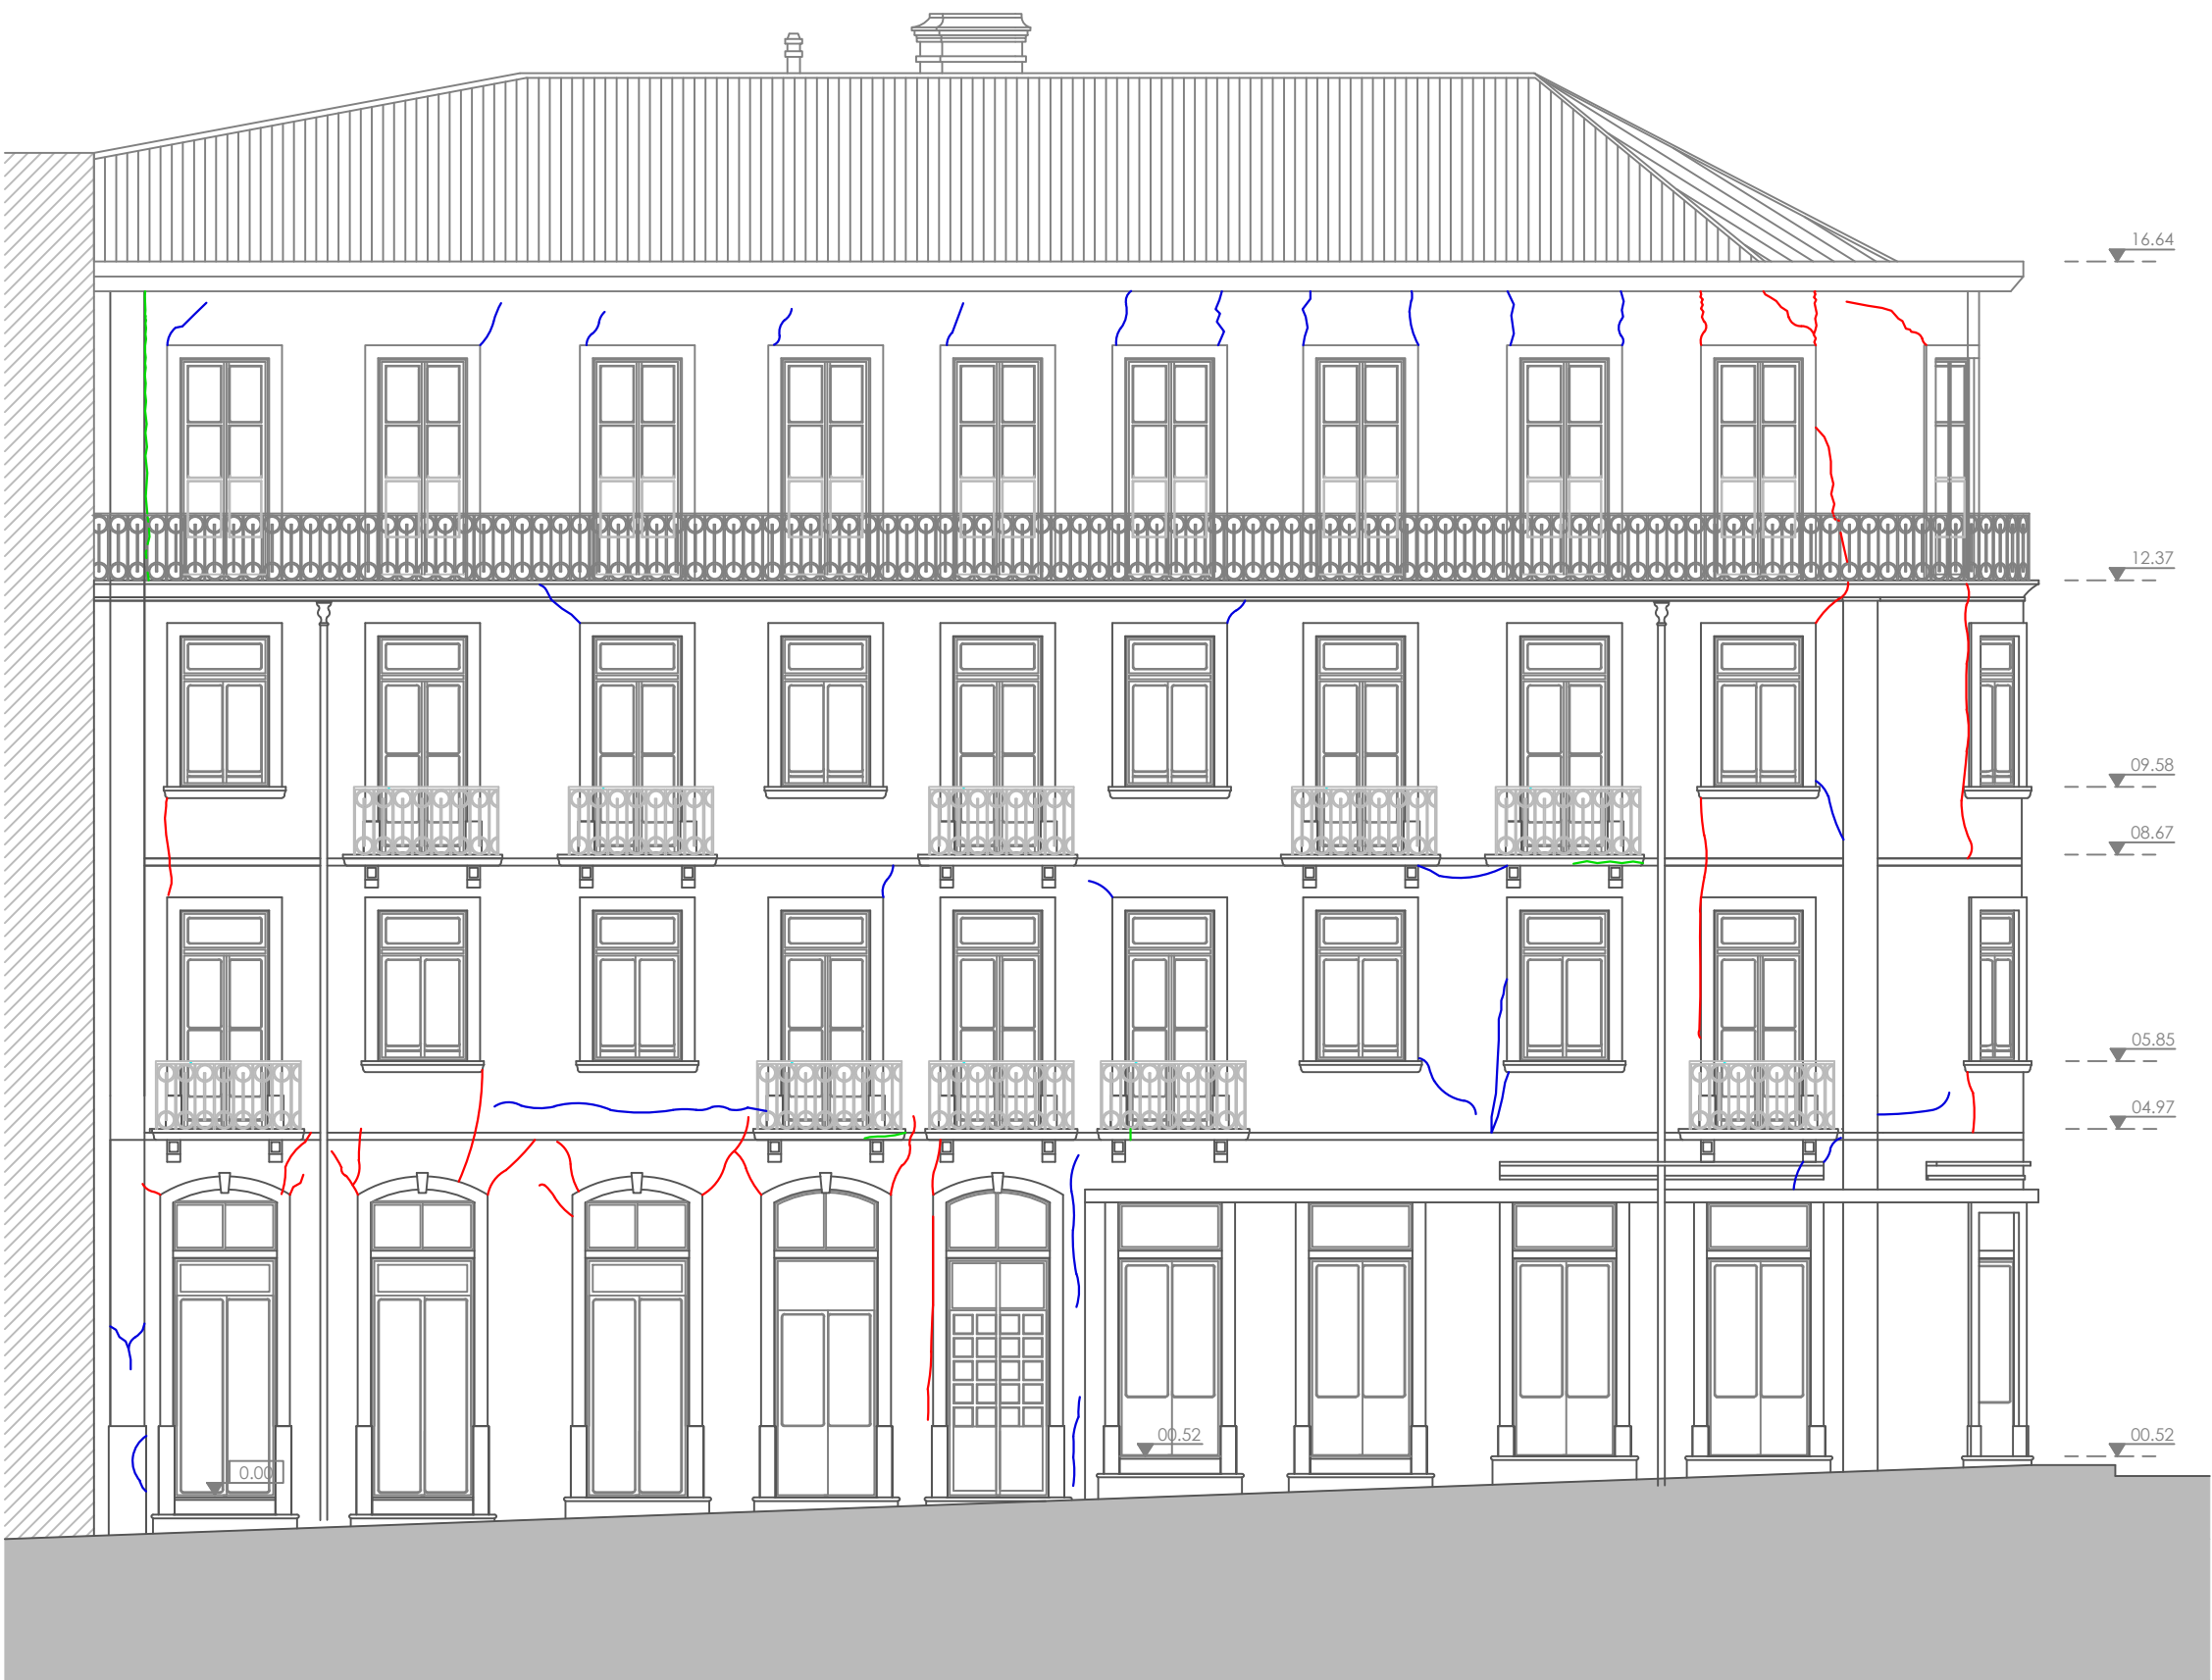
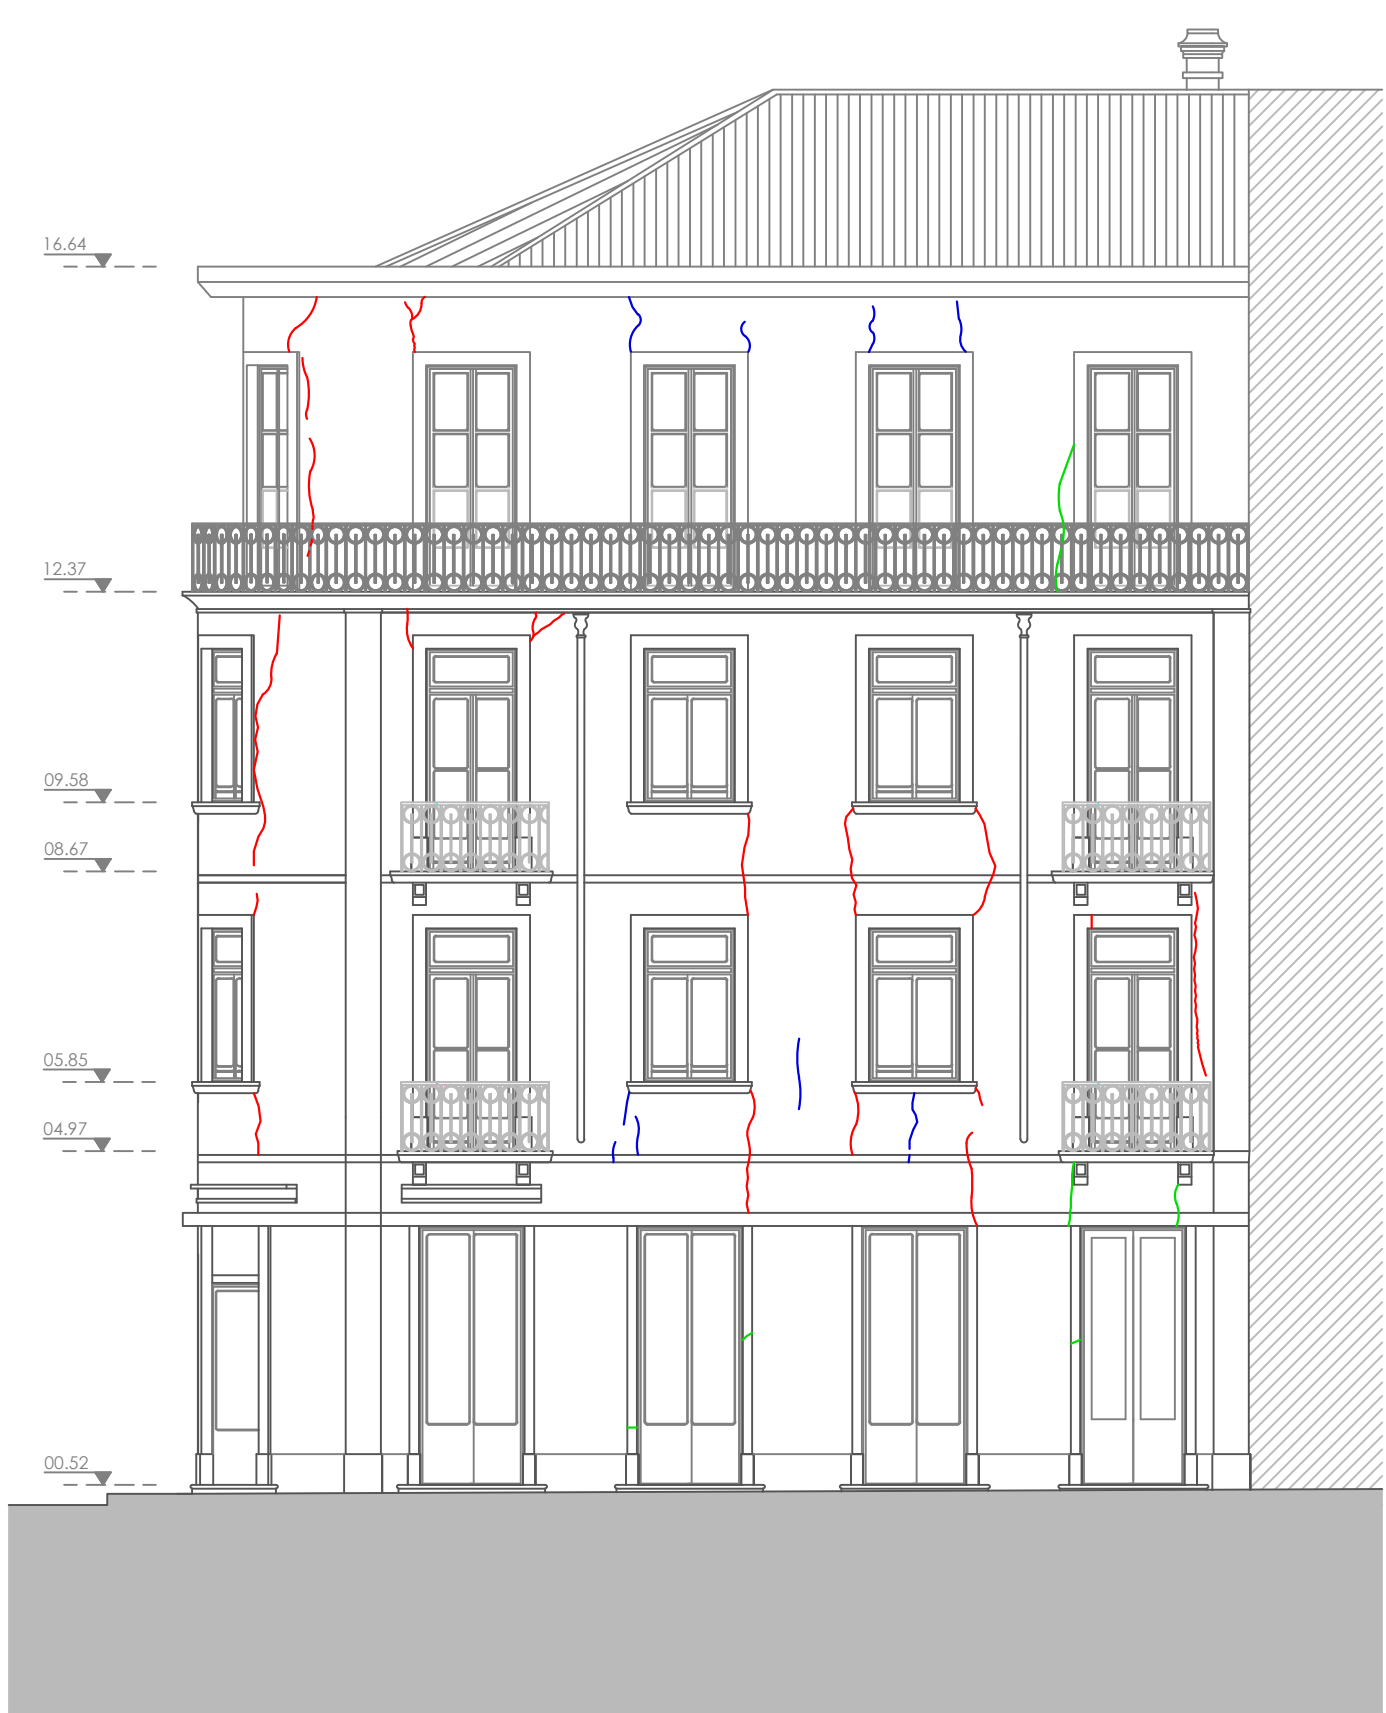
PLANO:
**CUADRO FISURATIVO
DE GRIETAS EN FACHADA**

- GRIETAS GRAVES
- GRIETAS MEDIAS
- GRIETAS SUAVES

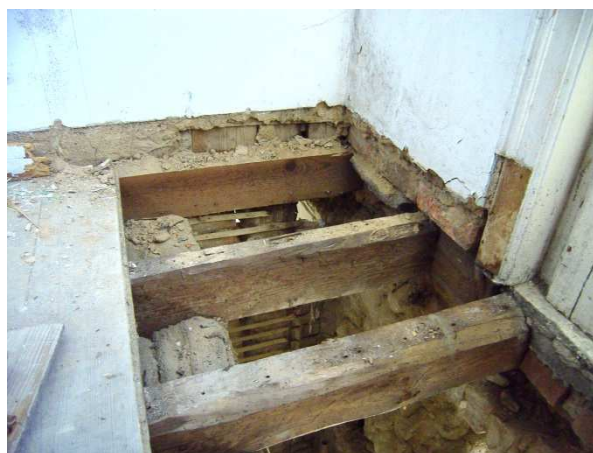
Como ya se ha detallado en el apartado 4.3 del capítulo 4 sobre el análisis de patologías, las maderas cuentan con extensas y numerosas patologías que en su mayoría originadas por las humedades por ello las soluciones propuestas en este apartado están encaminadas a reparar los daños, para que las soluciones propuestas sean eficaces en el largo plazo estas deben ser completadas con soluciones que atajen el problema en origen e impidan las aportaciones de agua sobre las maderas

Forjado descubierto del edificio "gaioleiro"

Tal y como se explica en el apartado 3.1.4.2 (carpintería de taller) del capítulo 3 de la memoria constructiva el forjado está formado por un tablero ensamblado a base de lambeteado a media madera y clavadas directamente sobre las vigas de madera formando un solado de tipo entablado. Y debido al estado tan deteriorado en que se encuentran sus elementos y en especial las cabezas tacadas gravemente por las pudriciones con pérdidas de sección en muchas de ellas, los trabajos de intervención para los forjados se organizarán de la forma siguiente:

1º- Levantado mecánico de todo el entablado: Se comenzará a levantar todo el tablero de la edificación piso a piso y comenzando por el piso 3º. Las operaciones de levantado del tablero comenzarán por las tablas que se encuentran junto al muro de fachada ya que estas son las más propensas (tal y como se puede apreciar en el capítulo de análisis de patologías) a estar totalmente afectadas por los xilófagos y por tanto si se produjese una rotura de las mismas se minimizarían las pérdidas de material reutilizable. Esta operación debe ser realizada por operarios con pericia para dicha actividad, preferentemente carpinteros, en el que el aprovechamiento de las tablas que componen el tablero debe ser prioritario sobre el tiempo de duración de dicha operación de extracción de las tablas.

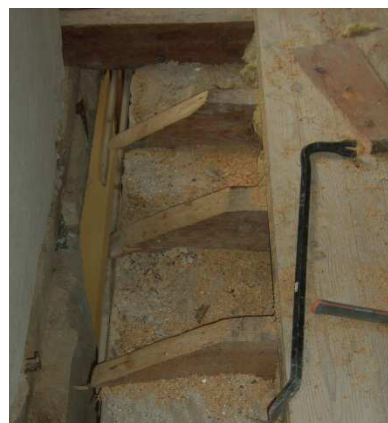
Trabajos de sustitución de las vigas perimetrales y recuperación de las cabezas de las vigas recuperables

Después de realizar las catas y con la información obtenida se decidirá cuáles son los tramos que deben ser sustituidos, para ello se marcaran con un desfase superior de 5cm (por arriba y por abajo) de donde discurren las vigas a sustituir para poder acceder cómodamente a ellos y mediante radial manual se practicará un corte superior e inferior con el fin de acotar al mínimo el revoco eliminado. Una vez practicados los cortes el operario procederá mediante martillo y cincel y con la pericia suficiente a descubrir la viga dañada. Tras dejar la viga al descubierto se corroborará la necesidad de que esta debe ser sustituida y se procederá a su sustitución. Antes de colocar las nuevas vigas perimetrales debe prepararse el lugar donde estas van a ser asentadas. Primero se procede a guarnecer el "cajeado" donde esta va a ir empotrada mediante un mortero a base de cal y con aditivos hidrofugante, después se dará un tratamiento impermeabilizador a la madera antes de ser colocada. Las uniones entre tramos de vigas consecutivas se realizarán mediante un corte a 45º y se reforzará mediante plancha metálica de al menos 4mm atornillada.

4º- Reparación de las vigas recuperables: Una vez realizado el apuntalamiento y la sustitución de las vigas perimetrales, se procederá a la eliminación de la parte afectada más un metro de distancia en las vigas que componen los forjados para asegurar que estamos dejando la madera sana y libre de xilófagos. Para la reparación se puede optar por varias soluciones siendo la más conveniente desde nuestro punto de vista la del sistema beta mediante resina o mortero epoxi. Si se opta por una solución distinta como por ejemplo la prótesis de madera cabe recordar que las vigas deben cortarse con una inclinación de 45º o escalonadas para realizar las uniones entre las maderas originales y las nuevas más compactas y resistentes.

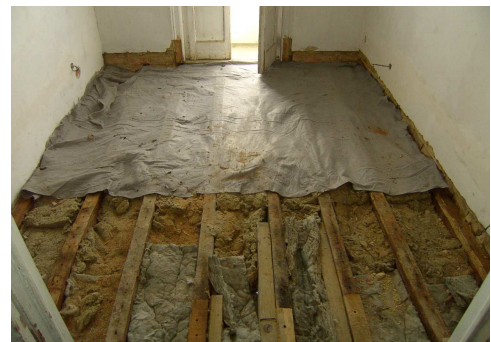
Forjado reparado con incorporación de aislante térmico y acústico

Para la atenuación del sonido y una mejora del aislamiento térmico en las viviendas, en los entrevigados se colocará un aislante térmico con barrera de vapor incorporada que deberá cubrir toda el área de los entrevigados. También en la parte superior se colocará una lámina de atenuación del sonido antes de clavar las tablas de madera que forman el tablero.

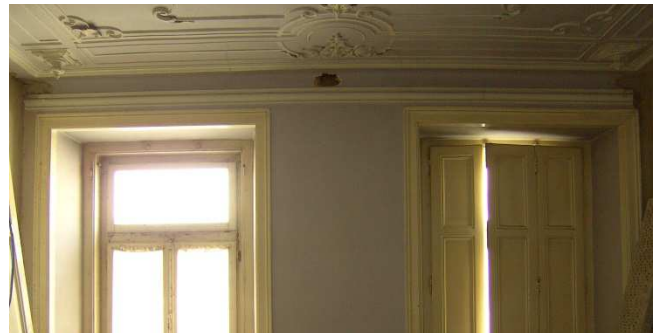
Catas para comprobar el estado de las maderas embebidas

1º- Realización de catas: La primera acción para la intervención sobre el muro portante de fachada es realizar una serie de catas para verificar que elementos de madera que están embebidos en el muro, están en buen estado o deben ser sustituidos. Las catas se realizarán cada 50cm en los lugares donde se encuentran las maderas embebidas,

alrededor de los vanos, concretamente en las jambas y en los zunchos y también en los entrepaños a 1m y 2m sobre el pavimento (tal y como se indica en la memoria constructiva). Una vez realizadas las catas debe decidirse en función de los resultados obtenidos cuales son los elementos de madera que van a ser reemplazados y en base a eso una medición y el pedido del material a los proveedores.

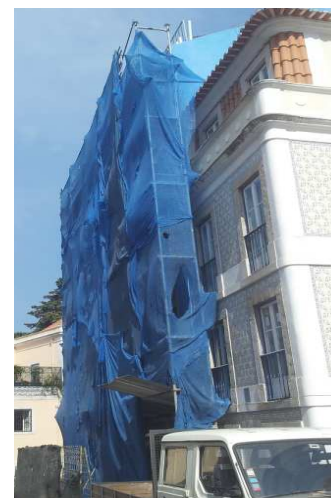
4º- Eliminación de los revestimientos exteriores: Los revestimientos exteriores tal y como se expone en la memoria de patologías del capítulo 4 se encuentran muy deteriorados debido a la falta de mantenimiento. Estos revestimientos que ya no cumplen su función, son el origen de la mayoría de las patologías sufridas por las maderas. Aplicando nuevos revocos de argamasa que impidan o dificulten la entrada del agua hacia el interior del edificio erradicaran futuras patologías en el interior, es decir, solucionando estas deficiencias en los revocos de argamasa estaremos erradicando el origen de las patologías de las maderas.

Montado del andamio perimetral para la eliminación del revestimiento exterior

Para realizar esta actividad de sustitución de los revocos exteriores del muro portante, se hace necesario el montaje de un andamio exterior que cubra toda la fachada y que nos servirá también para realizar las actividades necesarias en el tejado y más adelante expondremos. Una vez instalado el andamio, se puede proceder a la eliminación de los revocos exteriores.

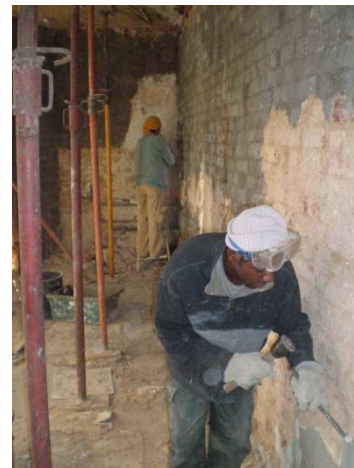
Lechada de cemento para la estabilización del muro de cerramiento trasero

Debido a que en él también se encuentran embebidas vigas perimetrales donde descansan las vigas de los forjados, se realizarán las mismas actividades de cata, estudio y sustitución de las vigas deterioradas. Este muro también se encuentra con la misma problemática que el muro portante de fachada, es decir, los revestimientos carecen del mantenimiento adecuado y se producen filtraciones de agua y aparición de humedades en el interior, estos revestimientos deben ser sustituidos de forma análoga a los revestimientos de del muro de fachada, y además y debido a la naturaleza de este muro formado con dos hojas de ladrillo macizo, a la formulación de la nueva argamasa, además del aditivo hidrofugante debe añadirse una pequeña proporción de cemento para que esta aumente su resistencia y monolitismo en el muro.

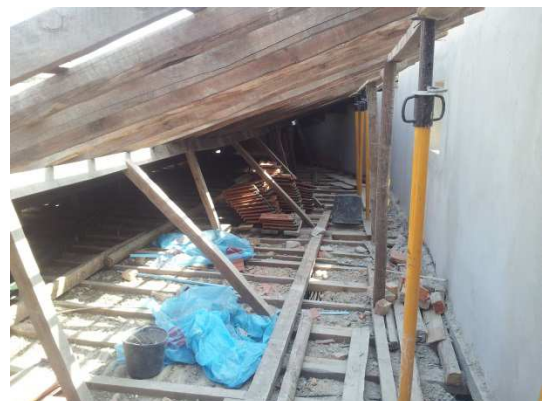
Debido al gran deterioro que sufre las piezas de madera por el ataque de los xilófagos principalmente (carcoma grande) la estabilidad de este elemento protector se está viendo comprometida gravemente. Por ello las indicaciones sobre este elemento son claras, esta debe ser desmontada y rehecha nuevamente. A demás debido a que debe ser realizada nueva mente se aprovechará para mejorar algunos aspectos deficitarios de esta como son la ampliación del vuelo sobre la fachada en al

Trabajos de desmontaje de la cobertura, recuperación de las tejas y eliminación de la estructura de madera

menos 1.5m, la incorporación del aislamiento térmico del que carece, sustitución del canalón de recogida de aguas, colocación de un tablero adecuado entre otros. Esta actividad de sustitución de la cobertura debe ser una de las primeras operaciones de la intervención ya que se hace necesario poder proteger al edificio de las inclemencias sobre las futuras actividades llevadas a cabo en el interior. Para ello (la sustitución de la cobertura) se comenzara por el desmontado de la terminación a base de teja plana, todas las piezas serán recuperadas y los operarios encargados deberán tener cuidado a la hora del desmontaje para estropear el menor número de piezas y que estas puedan ser reutilizadas en el futuro, además estos operarios deberán llevar las medidas de protección adecuadas para realizar dicha actividad y que como mínimo deben constar de líneas de vida debidamente ancladas. Una vez realizada la recuperación de las tejas planas se continuara por la eliminación de la estructura de madera deteriorada que abarca todas las piezas

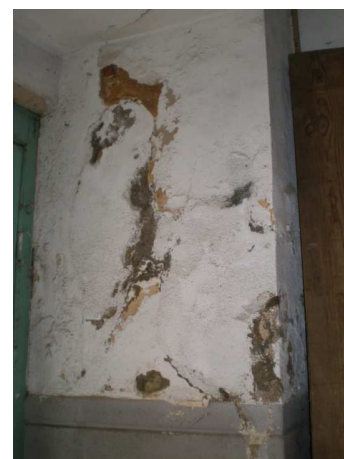
Humedades presentes en los muros de entrada del edificio

8.2.4.1 – Tratamiento de la humedad por ascensión capilar: Uno de los problemas de humedades que necesitan una respuesta específica en este apartado es el de la humedad por ascensión capilar, ya que en la entrada del edificio este problema se presenta con una gran problemática tal y como se explica detalladamente en el apartado 4.1.3 del capítulo 4 de análisis de patologías.

Como primera medida de actuación se picaran los revestimientos de la entrada en todas las paredes y en toda su extensión debido al avanzado estado de deterioro que este sufre y para realizar un saneo en las humedades y la eliminación de las sales de estos. A continuación se procederá a la realización de una barrera química mediante la inyección de hidrofugantes a lo largo de todo el perímetro por el sistema "Peter Cox" o el sistema "Dry Kit". Si esta solución se hace inviable por lo antieconómico del tratamiento en relación al presupuesto se ofrece una solución alternativa mediante "electro ósmosis fóresis" que consiste en la incorporación de tubos de arcilla coloidal que contienen un hilo conductor de electrodos conectados a una fuente eléctrica y unas tomas de tierra en forma de jabalina clavadas en el suelo. Cuando se conecta la fuente eléctrica las partículas de foresita descienden por el hilo conductor obturando los conductos capilares del muro y produciendo la colmatación de la ascensión capilar. Finalmente se recubrirá los paramentos con el mortero Draining y una pintura transpirable ⁷.

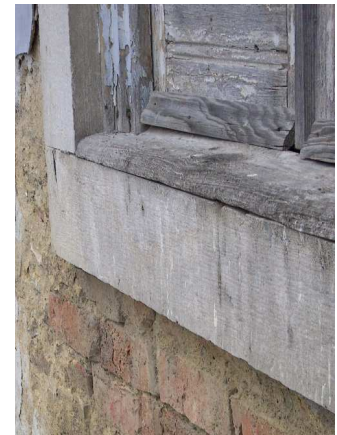
8.2.4.2 – Tratamiento de las humedades por filtraciones: Si bien muchas de las humedades de filtraciones por agua de lluvia directa en el edificio provienen del mal estado en que se encuentra la cubierta, existen en el edificio más humedades de filtraciones por agua de lluvia directa, sobre todo por la casi inexistente estanqueidad que proporcionan las carpinterías exteriores y además a estas se les une que no existen casi medidas de evacuación en los alfeizares y los salientes en la fachada y carecen de goterón todos ellos. Por eso una de las primeras medidas encaminadas a erradicar estas filtraciones por agua de lluvia directa, van a consistir en el rebajado de las piedras en los salientes de las puertas de salida a los balcones ("janelas de sacada") y en el balcón corrido del piso 3º para darles una pendiente mínima hacia el exterior del 2%

Ventanas con alfeizares sin vuelo y sin rebosadero

aproximadamente. También se les practicara una hendidura, con la radial de mano, a modo de goterón en la parte inferior.

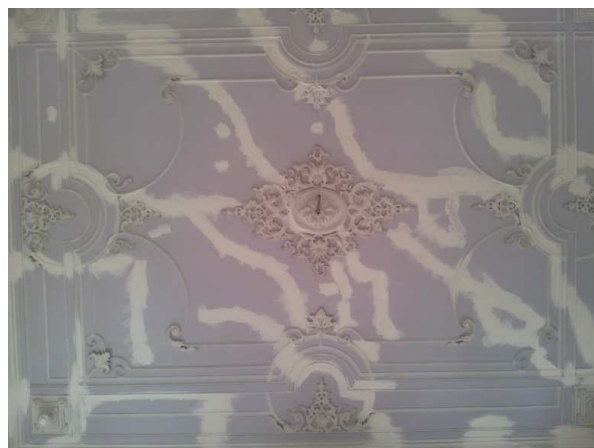
La actividad de reparación de los techos decorados solo podrá llevarse a cabo después de haber reparado las vigas de madera de los forjados ya que si agrietamiento se ha producido debido al descenso de estas vigas al perder gran parte de su sección en las cabezas de apoyo estas deben volver a su posición original. Una vez que las vigas hayan vuelto a su posición inicial gran parte de la sección de las grietas

Actuaciones de reparación sobre los techos decorados

disminuirán. De cualquier forma disminuyan estas su tamaño o no los trabajos de reparación deben ser llevados a cabo por personal especializado (escayolistas) con experiencia en la recuperación de este tipo de molduras. Para su reparación las grietas deben limpiarse mediante aspiración de la materia en su interior o con la impulsión de un chorro de aire para eliminar la materia suelta que pueda haber en su interior, seguidamente se procederá a su enmasillado con escayola adecuada. Cuando esta esté seca, deberán eliminarse los excesos si los hubiera mediante lijado manual y posteriormente un pintado adecuado con pintura blanca o transparente dependiendo del nivel de perfección alcanzado pero en cualquier caso esta pintura debe ser transpirable.

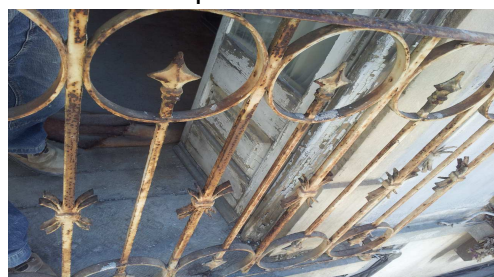
Estado de oxidación de las barandillas

Los elementos metálicos presentes en el edificio son esencialmente las barandillas en los balcones de la fachada y las barandillas en el balcón corrido del piso 3º. Para su adecuación se procederá al lijado completo de estas barandillas para la eliminación de los focos de oxidación y corrosión además de las capas de pintura antiguas. Si existiesen elementos con pérdidas de material por corrosión en las barandillas estas serán tratadas con una resina orgánica tipo epoxi para la recuperación de la materia faltante, después estos elementos metálicos deben contar un tratamiento protector de minio, zinc o similar aplicado mediante pincel y por último el pintado se realizará con una pintura resistente a la intemperie y compatible con el material adicionado y la capa protectora mediante pincelado.

También deben protegerse los elementos metálicos ya incorporados en las vigas (conectores) y aquellos que van a ser introducidos al llevar a cabo la reparación de las vigas, estos llevaran solamente una capa protectora de minio o similar ya que estos elementos no va a ser visto y por tanto no se hace necesario su pintado.

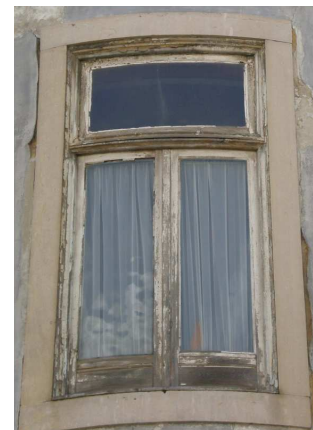
Canterías de piedra caliza empleadas en los vanos de las fachadas del edificio

Sobre las pérdidas de materia se ha de decir que estas son casi inherentes a esta tipología de piedra, además estas pérdidas son mínimas, no comprometen ni la estabilidad del edificio ni la interpretación del mismo, no representando ningún riesgo para el futuro del edificio, por eso y desde nuestro punto de vista no deben hacerse reintegraciones sobre estas pérdidas ya que no conseguiríamos con ellas la mejora en la interpretación del edificio.

Para actuar sobre las canterías se propone como primera actividad y siempre en concordancia con las pruebas preliminares llevadas obligatoriamente a cabo, el cepillado manual de las eflorescencias depositas en la parte baja de los voladizos en los balcones de los pisos 1º y 2º, posteriormente se propone llevar a cabo una limpieza mecánica húmeda mediante proyección de agua a presión. Durante esta limpieza se eliminaran la suciedad presente y los restos de eflorescencias si los hubiere (si las eflorescencias no desaparecen mediante el empleo de esta técnica se llevará a cabo una limpieza manual mediante cepillo de púas metálicas), la

potencia de la proyección debe ser adecuada y siempre con el criterio de no eliminar la pátina en las zonas donde esta esté presente.

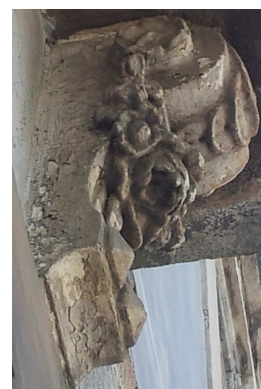
8.2.7.2 – Intervención en los canecillos de la fachada: Tal y como se puede observar en la fotografía nº 68 del capítulo 4 dedicado al análisis de patologías de este proyecto los canecillos se encuentran en buen estado de conservación ya que no ha habido desprendimientos y las piezas se conservan enteras (no solo el de la fotografía, los demás también), por ello y debido a la sensibilidad de estas piezas se recomienda realizar la limpieza química a través de papetas de sales, para ello se hará necesario buscar una formulación adecuada mediante pruebas para decidir cuál de las formulaciones es la más adecuada.

Estado de los canecillos

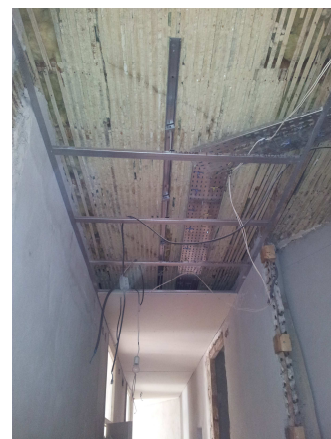
Trazado de distribución de la instalación eléctrica en el interior de la vivienda situada en el interior del falso techo

8.2.8.1 – La renovación de la instalación eléctrica: La instalación eléctrica es uno de los puntos más sensibles en cuanto a instalaciones se refiere, ya que esta instalación abarca todas las estancias de la vivienda y por tanto su trazado es sin duda el más complejo a la hora de minimizar la intervención. Para ello tal y como se ha comentado en la introducción de este apartado la instalación discurrirá desde el embarrado de entrada situado en planta baja mediante cajeados hasta las viviendas, este recorrido irá desde el embarrado hasta la parte baja del primer rellano en la escalera y desde allí subirá verticalmente y junto a la pared, dentro de un cajeado a modo de patinillo, hasta parte superior de la entrada de las viviendas. La instalación se introducirá en la vivienda y descenderá hasta el cuadro eléctrico de la vivienda para su defensa y nuevamente subirá hasta el techo para ser distribuido por toda la vivienda mediante bandejas

metálicas descolgadas. La entrada a las estancias se realizarán en el paramento donde se sitúa la puerta de entrada a la estancia y de ahí se llevara hasta el lugar deseado. Las rozas para embeber la instalación serán lo más estrechas posibles y siempre se realizarán mediante marcación previa, corte con radial manual y abertura con martillo y cincel para destruir lo menos posible el revoco.

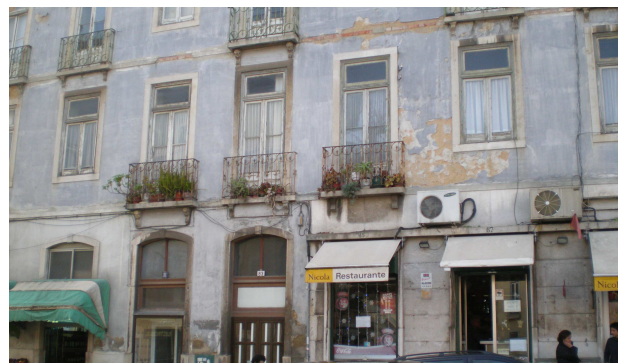
Uno de estos elementos distorsionadores son los cables de antena que se descuelgan de la fachada, estos cables son fruto de el paso de los diferentes inquilinos por el edificio que han contratado los distintos servicios de televisión con empresas privadas, estas empresas no han tenido en cuenta el valor del edificio y han colocado sus cables en las fachadas fruto de las premuras y la economización del material para prestar servicio. Estos cables deben de ser retirados en su totalidad y deben ser reconducidos por los nuevos patinillos dedicados a ese efecto.

Elementos distorsionadores de la lectura de la fachada

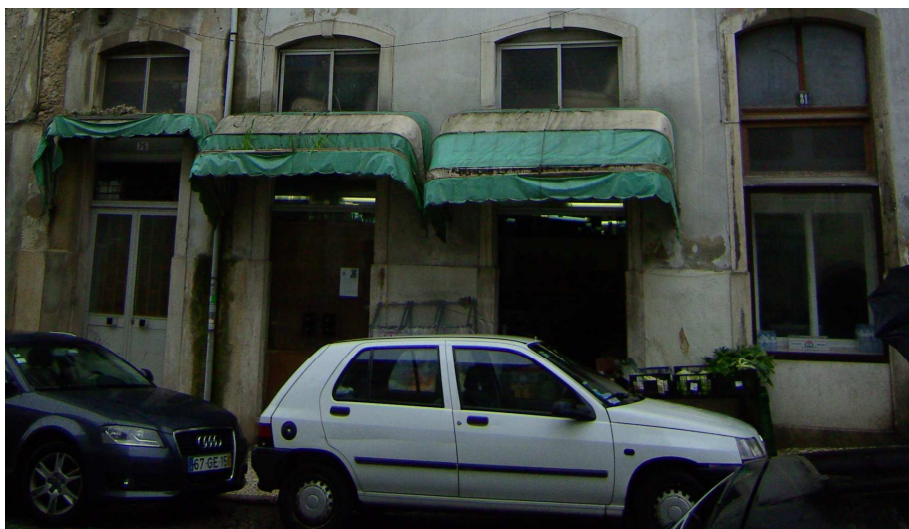
Por último proponemos también la eliminación de los toldos presentes en la calle rua Antero de Quental que pertenecen a la frutería, el restaurante y la cafetería. Estos toldos también son un elemento distorsionador de la fachada y proponemos a los propietarios de los locales formas alternativas de protección frente a la acción de los rayos de sol como son la colocación de estores en el interior de los locales mucho más respetuosos con el edificio e igual de eficaces.

Toldos en muy mal estado situados en el local dedicado a la venta de ultramarinos
